自然環境保全に配慮した 河川災害復旧事業後における河道内生物相の経年変化

講演者 岸田明義
株式会社 環境調査技術研究所
連名者 稲葉 茂
福田 一郎
余笹川流域連携ネットワーク

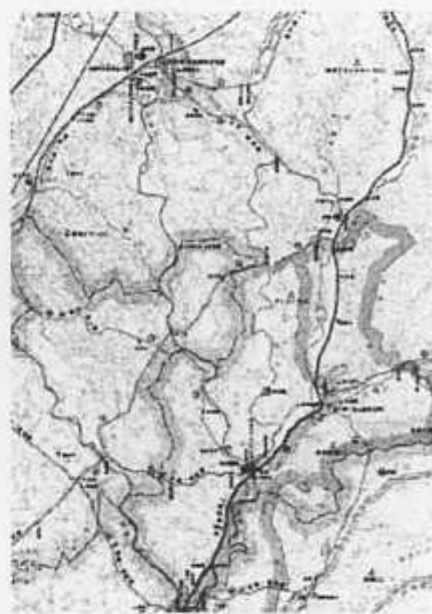
St. 1: 余笹川 (石堀子橋上流) では、上流側の大きな蛇行点の内側には広い河原が発達している。この河原の植生は、従来オオイヌタデ群落と表記してきましたが、現在は優占種がヨモギと認められるので、植生図ではヨモギ群落に変更した。この移行は、優占種の性格付けからいうと、「一年草から多年草へ」ということで、攪乱が止んだ後の植生の遷移の一般的な傾向です。したがって、河川環境としては、大規模出水や河川工事等の攪乱が無い状態が続いており、植生は平成 10 年以前の状態に戻りつつある「途中」と言える。

※「途中」という表現を用いた理由は、ヨモギが優占しているといっても、すでにヨモギより草丈が高いススキやオギも見られていますので、今後、乾いた立地にはススキ群落、やや湿った立地にはオギ群落、さらに湿り気が多い立地にはツルヨシ群落、また、他の種類が生えにくい砂礫地の一部にカワラハハコ群落などが立地の比高と土壌・水分条件によって成立してくると予想されるためです。「植生が安定してきている」と考えるよりは、「環境条件が安定しているので、植生の遷移が進むのを許している」という考え方に立っている。植生の遷移が一段階進んだという意味では、「安定」という言葉を使っても構わないと考えられるが、植生の遷移の過程で「安定」というと、「それ以上遷移しない状態=自己更新している状態=極相」というイメージがあるため、「安定」という表現は避けた。

ヨモギの他にはススキ、オギ、ツルヨシ、カワラハハコなどが立地条件に応じて分布しています。

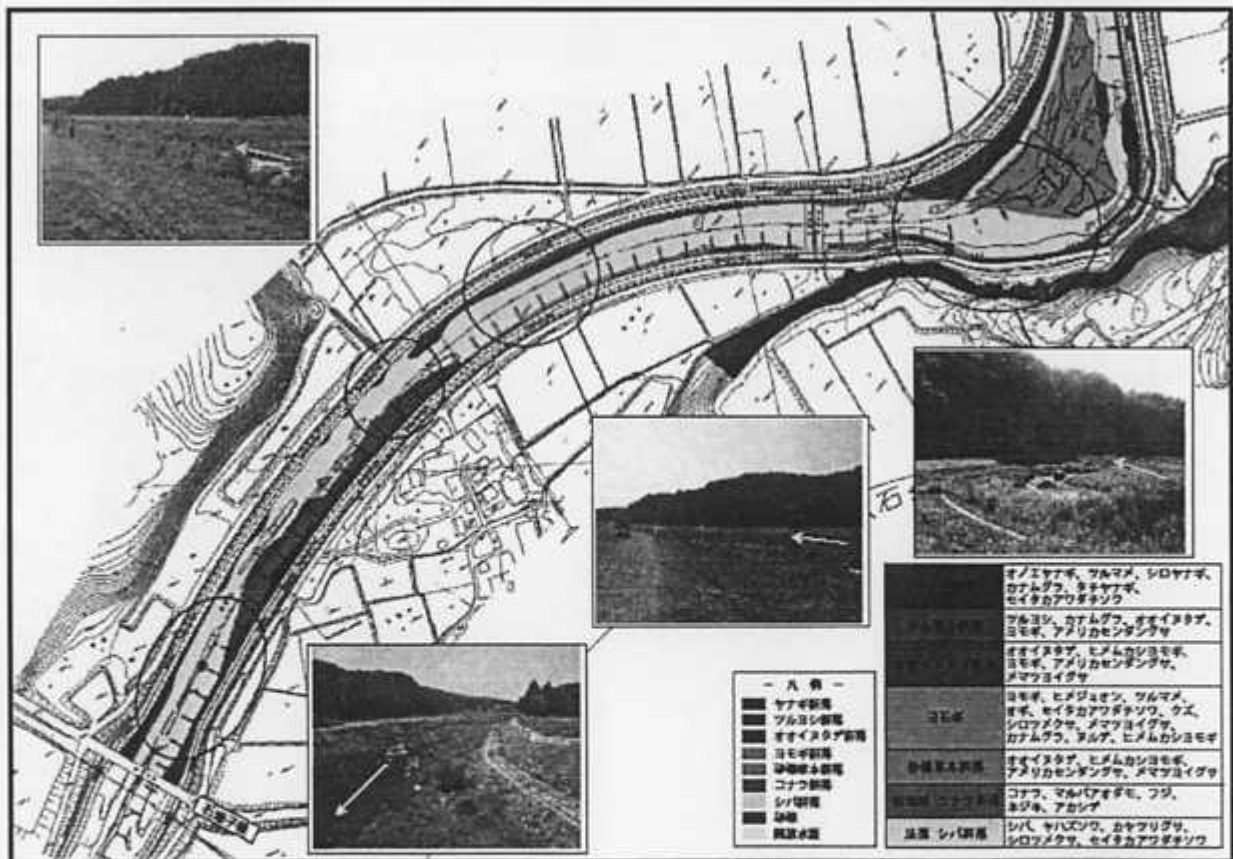
St. 1: 余笹川 (石堀子橋上流)

石堀子橋上流左岸には寄り洲が発達しているが、ここではツルヨシが生育範囲を拡げ、また草丈も高くなった。また、オオイヌタデ群落の中に生えていたヤナギ類が成長して樹高が高くなり、群落として認められるようになってきた。

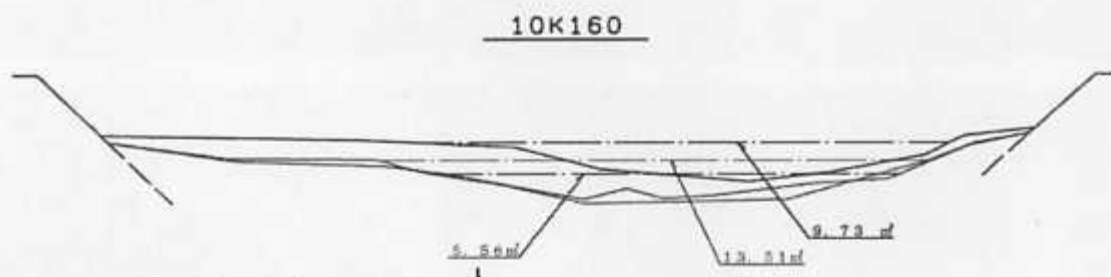
石堀子橋における河道横断測量結果は下図に示すとおりである。平成15年測量開始から平成17年にかけて河床は洗掘されていることが分かる。

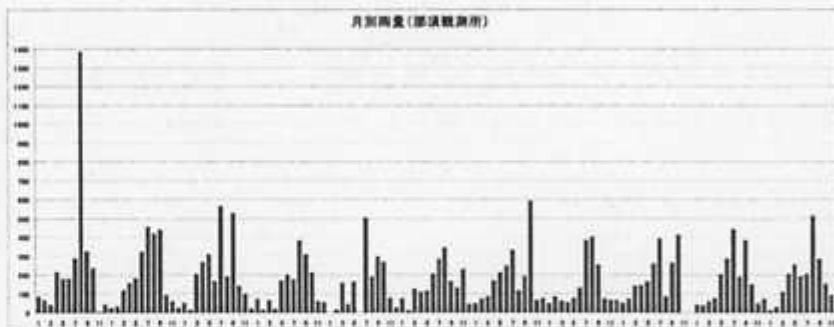
平成10年～平成20年(気象庁アメダス)

余笹川においては全川にわたり、植生が回復している。近年は下図に示す降雨状況により攪乱が起きていないことが分かる。植生の回復は必ずしも生物の多様性が復活したとは言えないが魚類に着目すれば、確実に増えており、底生動物や付着藻類についても回復していると考えられる。これは、河床低下にみられる小規模な攪乱に起因していると考えられる。
